Ciencia Nicolaita 86

Análisis geotécnico de la estabilidad del talud “El Álamo”, ubicado en la antigua carretera de Mil Cumbres

Geotechnical analysis of the stability of the slope “El Álamo”, located on the old road of Mil Cumbres

Arreygue Rocha J.E.,* Ávila Ambriz G.H. y Hurtado Beltrán A.

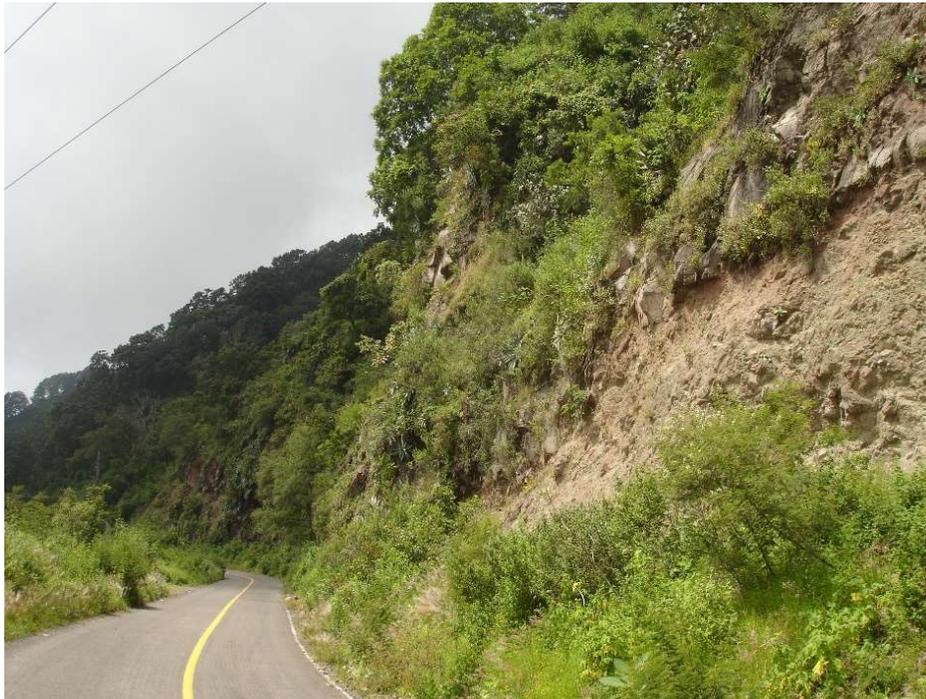
de agua. En el caso de la brecha, se pueden identificar zonas alteradas y muy húmedas, incluso lugares donde ya hubo pequeños desprendimientos de material. Los suelos, no son la excepción, pues se ubican algunos sitios irregulares y saturados, lo que permite suponer que se han presentado algunos movimientos de suelo.

Figura 2. Vista longitudinal del talud "El Álamo". Se aprecia la roca apoyada en un estrato de suelo (a la derecha de la imagen y arriba) y la espesa cobertura vegetal.

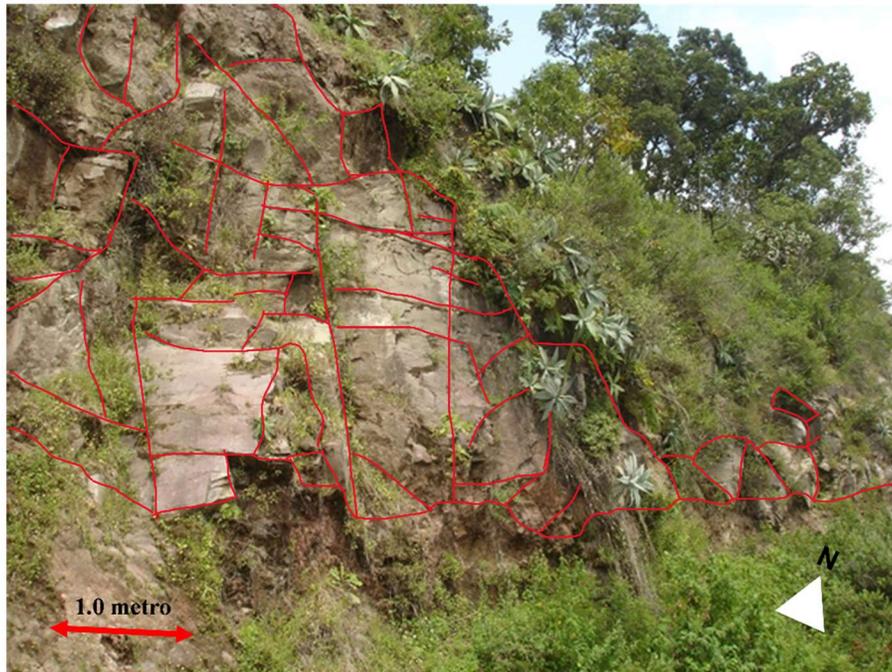
En la Figura 3 se aprecia una de las zonas donde se hizo el levantamiento del fracturamiento (en rojo se señalan algunos de los planos de discontinuidad que se consideraron). En la parte baja se aprecia el contacto con un estrato de brecha volcánica. También se puede ver cómo la vegetación está creciendo entre las mismas discontinuidades, las cuales tienen aberturas entre 1 a 5 mm, con rellenos de arcilla o de limos arenosos. Asimismo, se puede observar que en algunos lugares de la pared de roca hacen falta algunos fragmentos de diferentes dimensiones, mismos que posiblemente ya se desprendieron.

Figura 3. Macizo rocoso con sus planos de discontinuidad (en línea roja). En la parte baja está el contacto con la brecha volcánica y se aprecia la abundante cobertura vegetal.

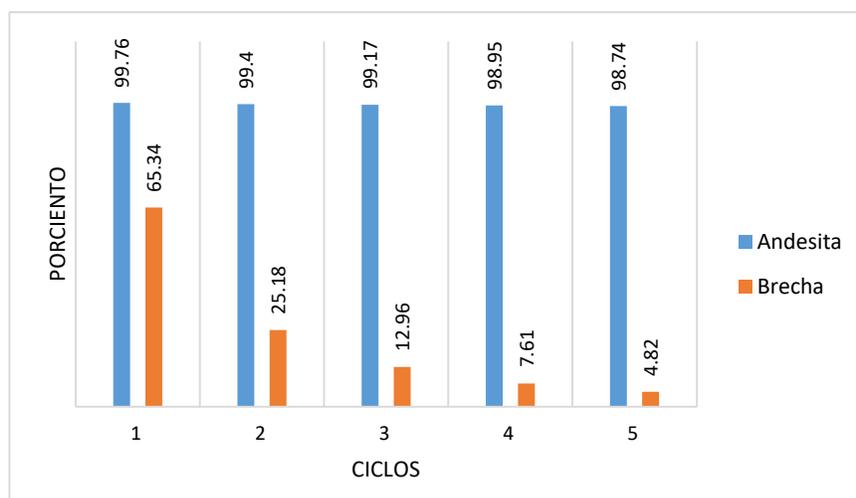
El índice de durabilidad se determinó mediante el ensayo de sequedad-humedad-desmoronamiento, acorde con la norma ASTM D4644-04. Para este estudio, se efectuaron cinco ciclos por tipo de material (andesitas y brechas). Los resultados registrados para la andesita fueron entre el 98.42 % y 99.03 %, lo que refiere a un índice de durabilidad alto, en cambio para la brecha fue entre 4.71 % y 5.02 %, indicándose como un índice de durabilidad muy bajo. En la Figura 4 se presenta el promedio del índice para cada tipo de material, lo que demuestra la dureza de la andesita y lo suave que es la brecha volcánica, principalmente en los últimos ciclos.

Figura 4. Valores en por ciento del índice de durabilidad para los cinco ciclos. Se aprecia que la andesita tiene una mayor dureza en comparación con la brecha que, después del segundo ciclo, disminuye considerablemente.

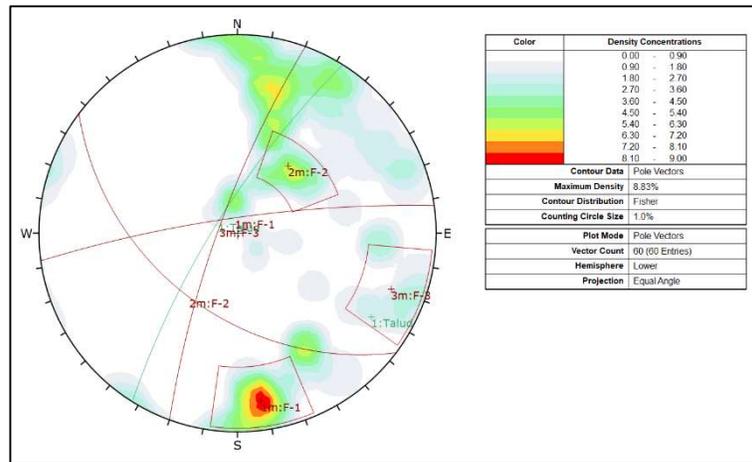
Figura 5. Aplicación de la proyección estereográfica a las discontinuidades del talud. Las líneas indican los planos de falla, además, se integra la dirección del talud.

Para este estudio se consideraron 60 discontinuidades, en la Figura 5 se muestra el resultado del análisis empleando polos y el comando de contornos, lo que da como resultado tres familias más una dispersa que están indicadas con las formas de trapecio, las líneas representan los planos de falla, además, en la leyenda se presenta la densidad de los polos que está representado en colores.

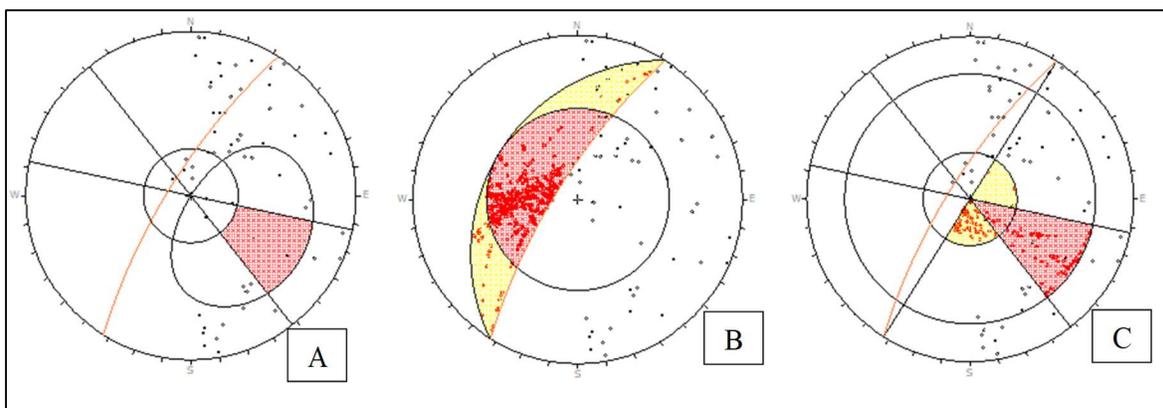
Para conocer los tipos de rotura presentes en el talud, se empleó el mismo programa y con la misma información, por lo que se analizaron tres casos de fracturamiento, estos fueron: planar, cuña y vuelco. En la Figura 6 se muestran los resultados del estudio: en la imagen A se tiene una falla plana, donde se indica que hay dos casos de este tipo; la imagen B corresponde a una falla de cuña, presentándose más de 15 casos; y en la imagen C se representa una falla por vuelco donde se tienen cinco desprendimientos. Estos tres mecanismos de rotura serán empleados en la clasificación SMR de Romana (1985).

Figura 6. Resultados del fracturamiento del macizo rocoso de acuerdo con los tipos de rotura: A) plana, B) cuña y C) vuelco. Los puntos indican los polos de los planos de discontinuidad.

Los resultados del análisis cinemático permitieron identificar tres familias más una dispersa, así como dos roturas planas, 15 roturas de cuña y cinco roturas por vuelco, por lo que el principal mecanismo será la rotura de cuña.

De acuerdo con los resultados de todo el estudio, se propone considerar para su estabilización el empleo de anclajes en las roturas planares, de cuña y de vuelco, con el propósito de evitar los caídos de bloques. De manera complementaria, también se propone colocar malla de doble torsión y concreto lanzado con colocación de drenes; asimismo, un muro de contención de gaviones, lo que ayudará a detener los fragmentos más pequeños para así impedir que alcancen el arroyo vial de la carretera.
