# Correlación cualitativa entre la subsidencia regional y daños estructurales en Morelia-Tarímbaro: un análisis de caso en viviendas de interés social

Qualitative correlation between regional subsidence and structural damage in Morelia-Tarímbaro: a case study in social housing

Ruben Alejandro Rodríguez Maciel<sup>1</sup>

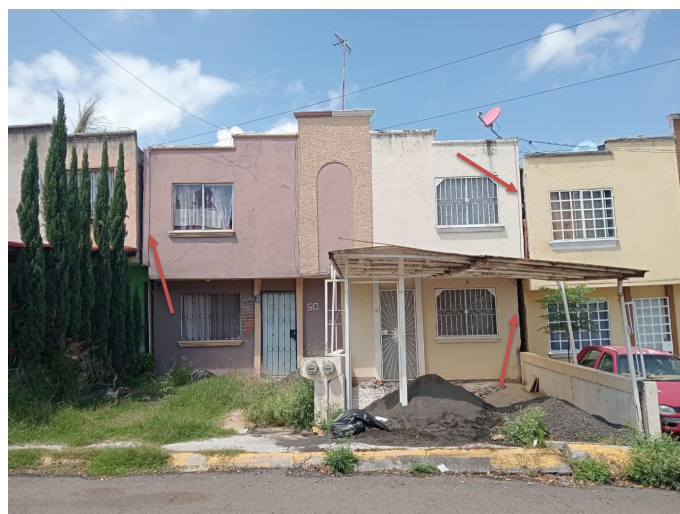
**Figura 2.** Daños estructurales por subsidencia visibles en 2025 en viviendas, Fraccionamiento Laureles.

Los hallazgos de campo establecen una correlación directa y cuantificable entre la subsidencia y las afectaciones estructurales. En específico, la inspección técnica detallada en la investigación de Rodríguez-Maciel (2025) permitió dimensionar la magnitud del desplazamiento vertical (escarpe) de la FSC, el cual varía a lo largo de la traza: que va desde los 65 cm en la estación uno (Fracc. Laureles), 80 cm en la estación dos (Cuitzillo Chico) y 26 cm en la estación tres (Col. Miguel Hidalgo). Además, mediante correlación geofísica (Tomografía de Resistividad Eléctrica),

se estima que el ancho de la franja de afectación es de 12 metros, actuando como un corredor de deformación donde la seguridad estructural se ve comprometida.

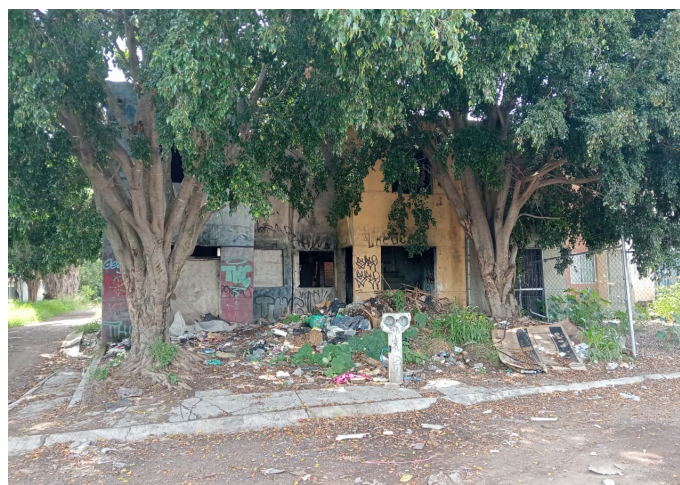
**Figura 3.** Daños estructurales internos por subsidencia en 2025 en viviendas, Fraccionamiento Campestre.

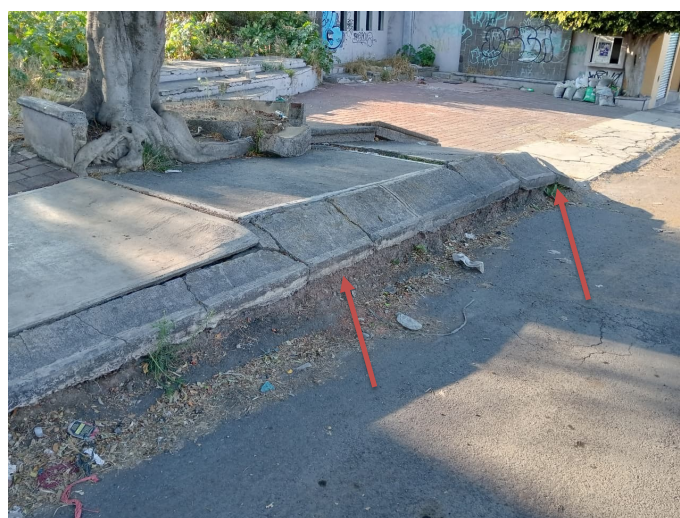
**Figura 4.** Subsidencia visible en 2025, sobre calle Paseo Valle Real, Fraccionamiento Valle Real.

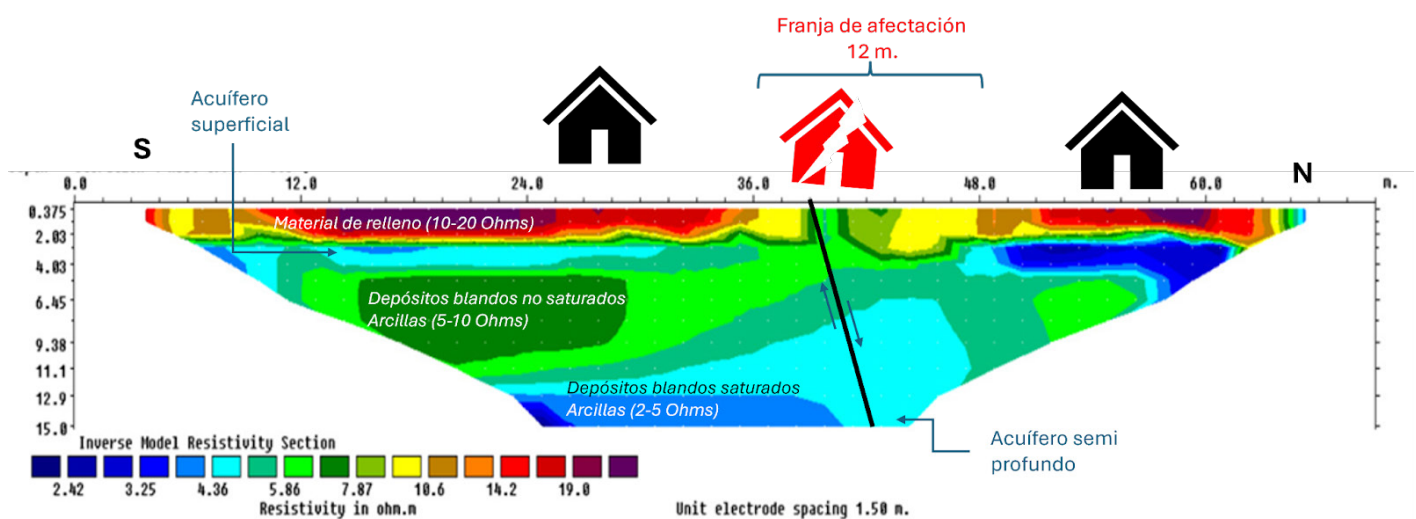
vidad Eléctrica (TRE) obtenidos en la investigación de referencia (Rodríguez-Maciel, 2025), utilizados para determinar la geometría y el ancho de la zona de deformación en el subsuelo (**Figura 5**).

**Figura 5.** Perfil de Tomografía de Resistividad Eléctrica (TRE) transversal a la FSC, mostrando la zona de deformación de 12 m de ancho, (Tomada de Rodríguez-Maciel, 2025).

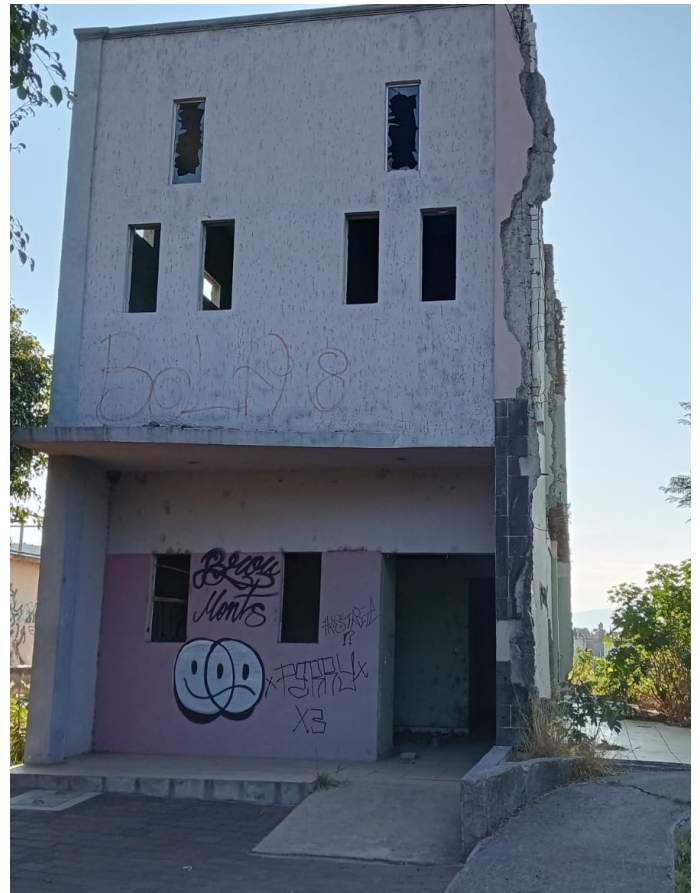
El trabajo documentó fallos severos en las edificaciones pertenecientes a los fraccionamientos ya mencionados, los cuales se ubican sobre la FSC (Figura 6, 7 y 8). De las evidencias más espectaculares son los daños que presentó una antigua edificación del COMAPA en el fraccionamiento Valle Real, que empezó a mostrar un deterioro progresivo y severo, evidenciando directamente la subsidencia diferencial en la infraestructura.

**Figura 6.** Daños estructurales por subsidencia visibles en 2025 en el antiguo edificio del COMAPA, Fraccionamiento Valle Real.

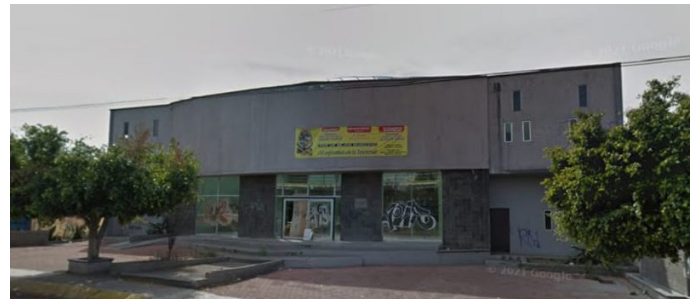
**Figura 7.** El mismo edificio en 2012, antes de la manifestación de los daños más severos (Google Maps, 2025).

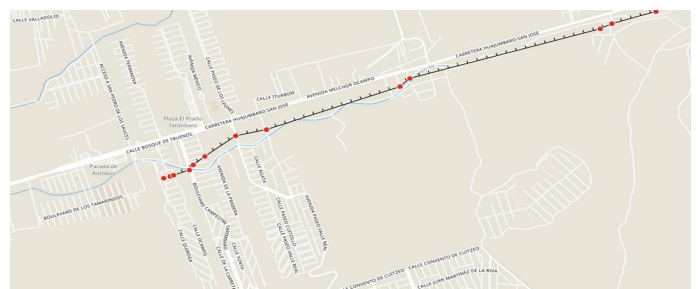
**Figura 8.** Traza cartografiada de la FSC afectando desde el Fracc. Laureles, hasta la Col. Miguel Hidalgo (Tomada de Rodríguez-Maciél, 2025).
