Análisis de las propiedades físicas de suelos volcánicos de bancos de materiales para construcción: efecto en su comportamiento mecánico

Diana Concepción Santos-Tress,* Teresa López-Lara, Juan Bosco Hernández-Zaragoza, Jaime Horta-Rangel y Luis Arturo Vidal-Sampayo

Universidad Autónoma de Querétaro, División de Estudios de Posgrado, Facultad de Ingeniería, Querétaro, México

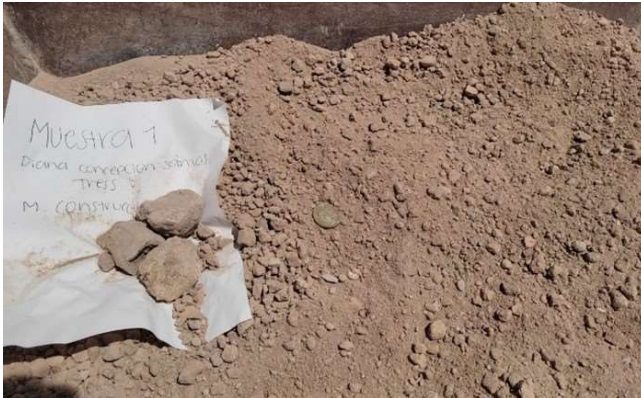
Figura 1. Imagen del suelo del banco no.1. Materiales "Tlacote".

- Banco no. 1. Materiales “Tlacote” (Figura 1). Ubicado en Tlacote el Bajo, es una localidad del estado mexicano de Querétaro

que forma parte del municipio de Querétaro y se localiza en las inmediaciones de la capital, Santiago de Querétaro, en el libramiento Norponiente en las coordenadas 20°39'47.8"N 100°30'58.3"W.

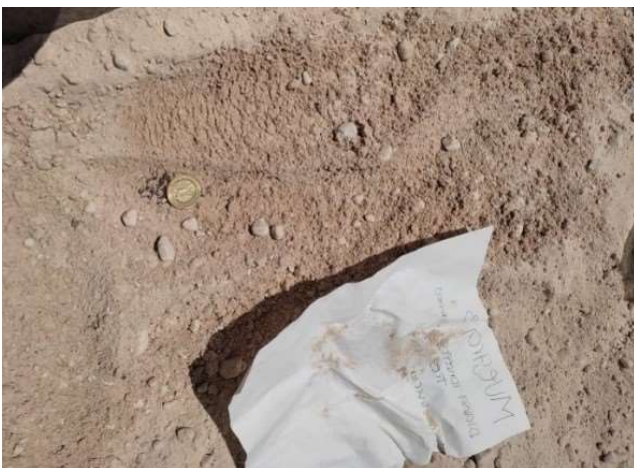
Figura 2. Imagen del suelo del banco no.2. Materiales "Mckey".

- Banco no. 2. Materiales "Mckey" (Figura 2). Ubicado en la localidad El Paraíso en el estado mexicano de Querétaro, cercano a Paseo Querétaro y a la estación no. 5 de

Bomberos Querétaro, con las coordenadas 20°40'27.2"N 100°29'16.7"W.

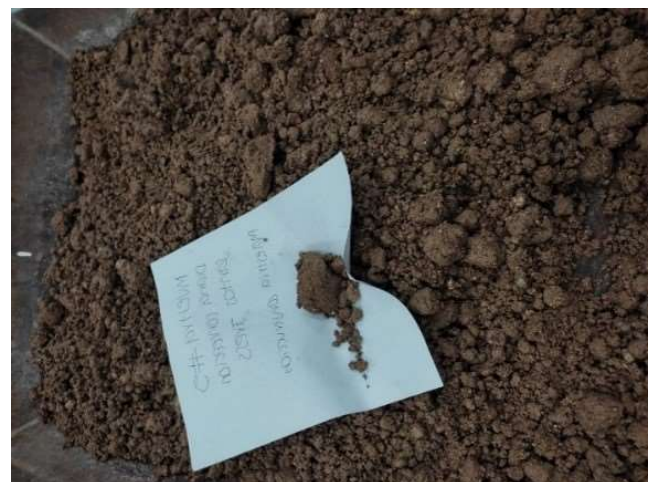
Figura 4. Imagen del suelo del banco no.4. Materiales "Zaquia".

- Banco no. 4. Materiales "Zaquia" (Figura 4). Ubicado en el término del Fraccionamiento "Zaquia" entrando por Cto. Universidades, dentro de la localidad de El Marqués en el estado de Querétaro, con coordenadas 20°39'16.7"N 100°19'30.3"W.

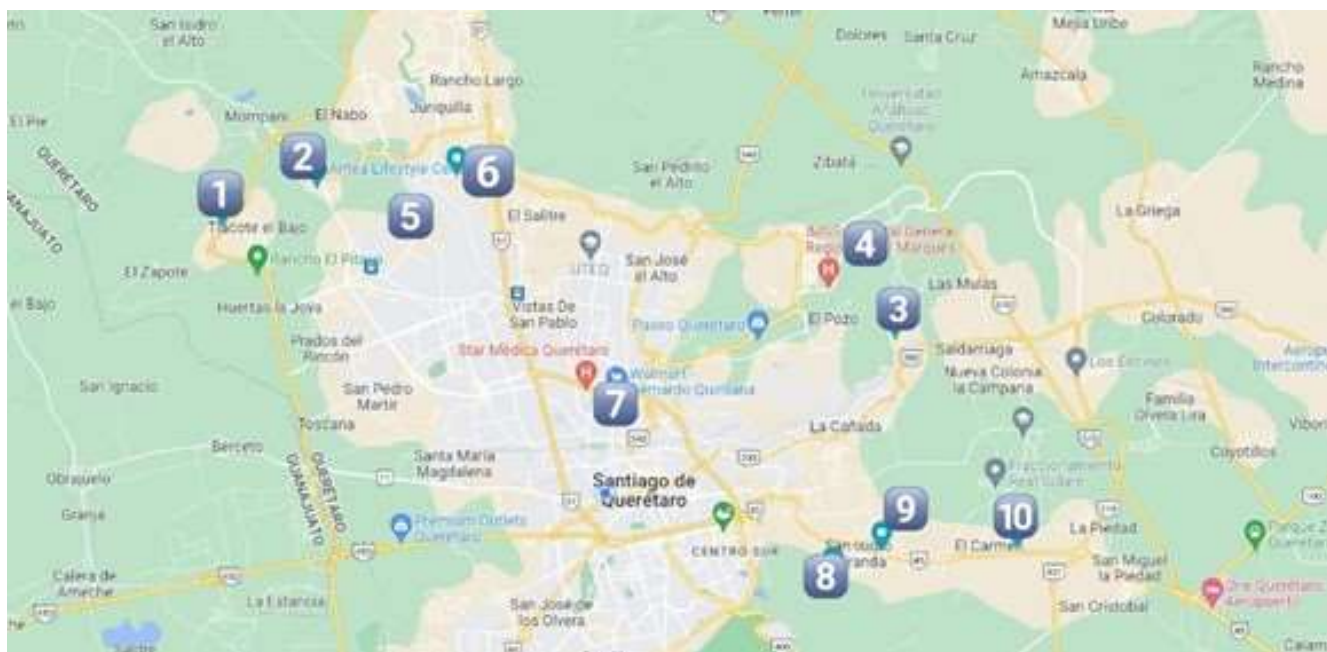
Figura 5. Ubicación de los bancos en activo (1 a 4) y de los inactivos (5 a 10).

La Figura 5 muestra las ubicaciones de los bancos en activo estudiados en la investigación (1-4), así como los bancos analizados anteriormente (5-10) (Rosales Hurtado, 2011) y que en la actualidad están explotados e inactivos. En la Figura 5 se puede observar que los bancos de esta investigación (1-4) se encuentran más alejados de la ciudad respecto a los bancos reportados (5-10). De hecho, en general, todos los bancos reportados e inactivos (5-10), se encuentran actualmente dentro de la ciudad de Querétaro (5-10).
